**PROJETO DE ENCERRAMENTO DE
CASCALHEIRA**

Cascalheira do Jamil

Interessado: Prefeitura Municipal de Registro

Bairro: Jurumirim

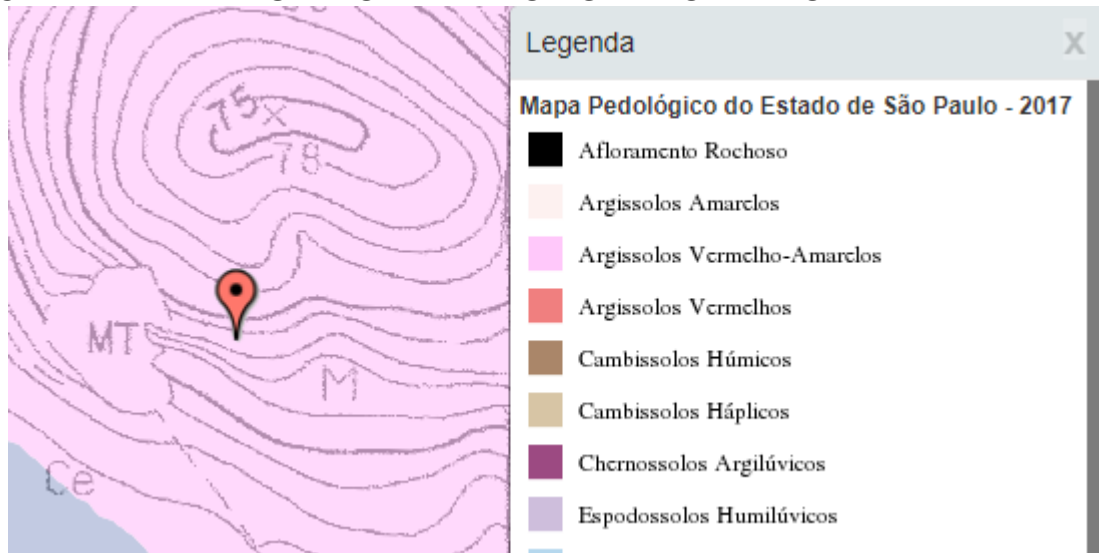
Imagem 02 – Pedologia do local

O solo é classificado como Argissolo Vermelho-Amarelo, segundo o Mapa Pedológico do Estado de São Paulo, disponível no Datageo.

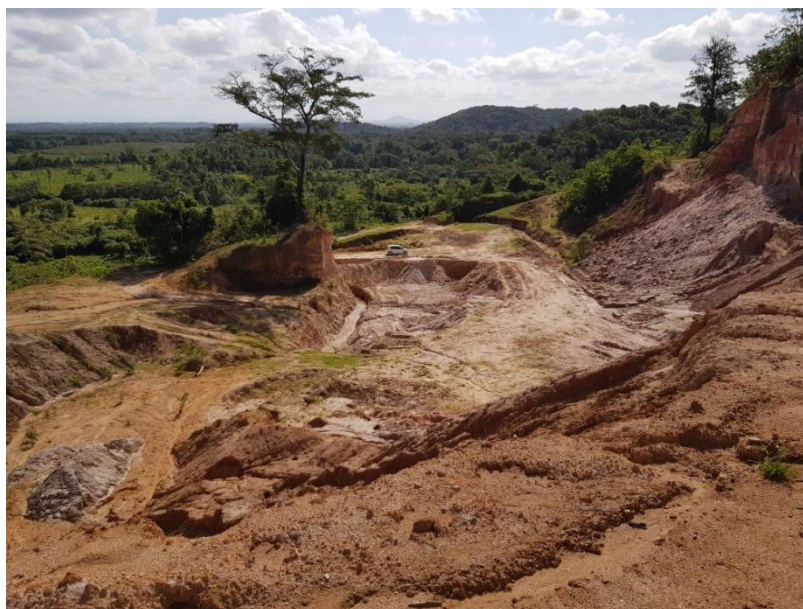
SECRETARIA DE DESENVOLVIMENTO AGRÁRIO E MEIO AMBIENTE
Imagem 03- Área de exploração desprovida de vegetação.

A área a ser recuperada está desprovida de vegetação, possui vários pontos com erosão e não há dispositivos para fazer a condução da água pluvial. Apesar de não haver as canaletas para condução dessa água, há pontos de cota mais baixa, que servem como bacia de dissipação de energia, porém não estão impermeabilizados.

Para auxiliar no combate ao processo erosivo (erosão laminar e em sulcos), recomendamos que seja feita a cobertura vegetal dos taludes e bermas com espécies forrageiras, que se adaptem facilmente ao clima e ao solo da região.
